ස්ථානීය පාරිසරික සහ සමාජ කළමනාකරණ සැලැස්ම
(SSE & SMP)

ආපදා ස්ථානීය අංක 04
කුමරි කන්ද
කළුතර දිස්ත්‍රික්කය - ගොනු අංක 08
2018 ඔක්තෝබර්

ශ්‍රී ලංකා නායයාම් අවම කිරීමේ ව්‍යාපෘතිය
ආසියානු යටිතල පහසුකම් ආයෝජන බැංකුව
(AIIB)

සැකසුම:
පාරිසරික අධ්‍යයන සහ සේවා අංශය
ජාතික ගොඩනැගිලි පර්යේෂණ සංවිධානය
99/1, ජාවත්ත පාර
කොළඹ 05

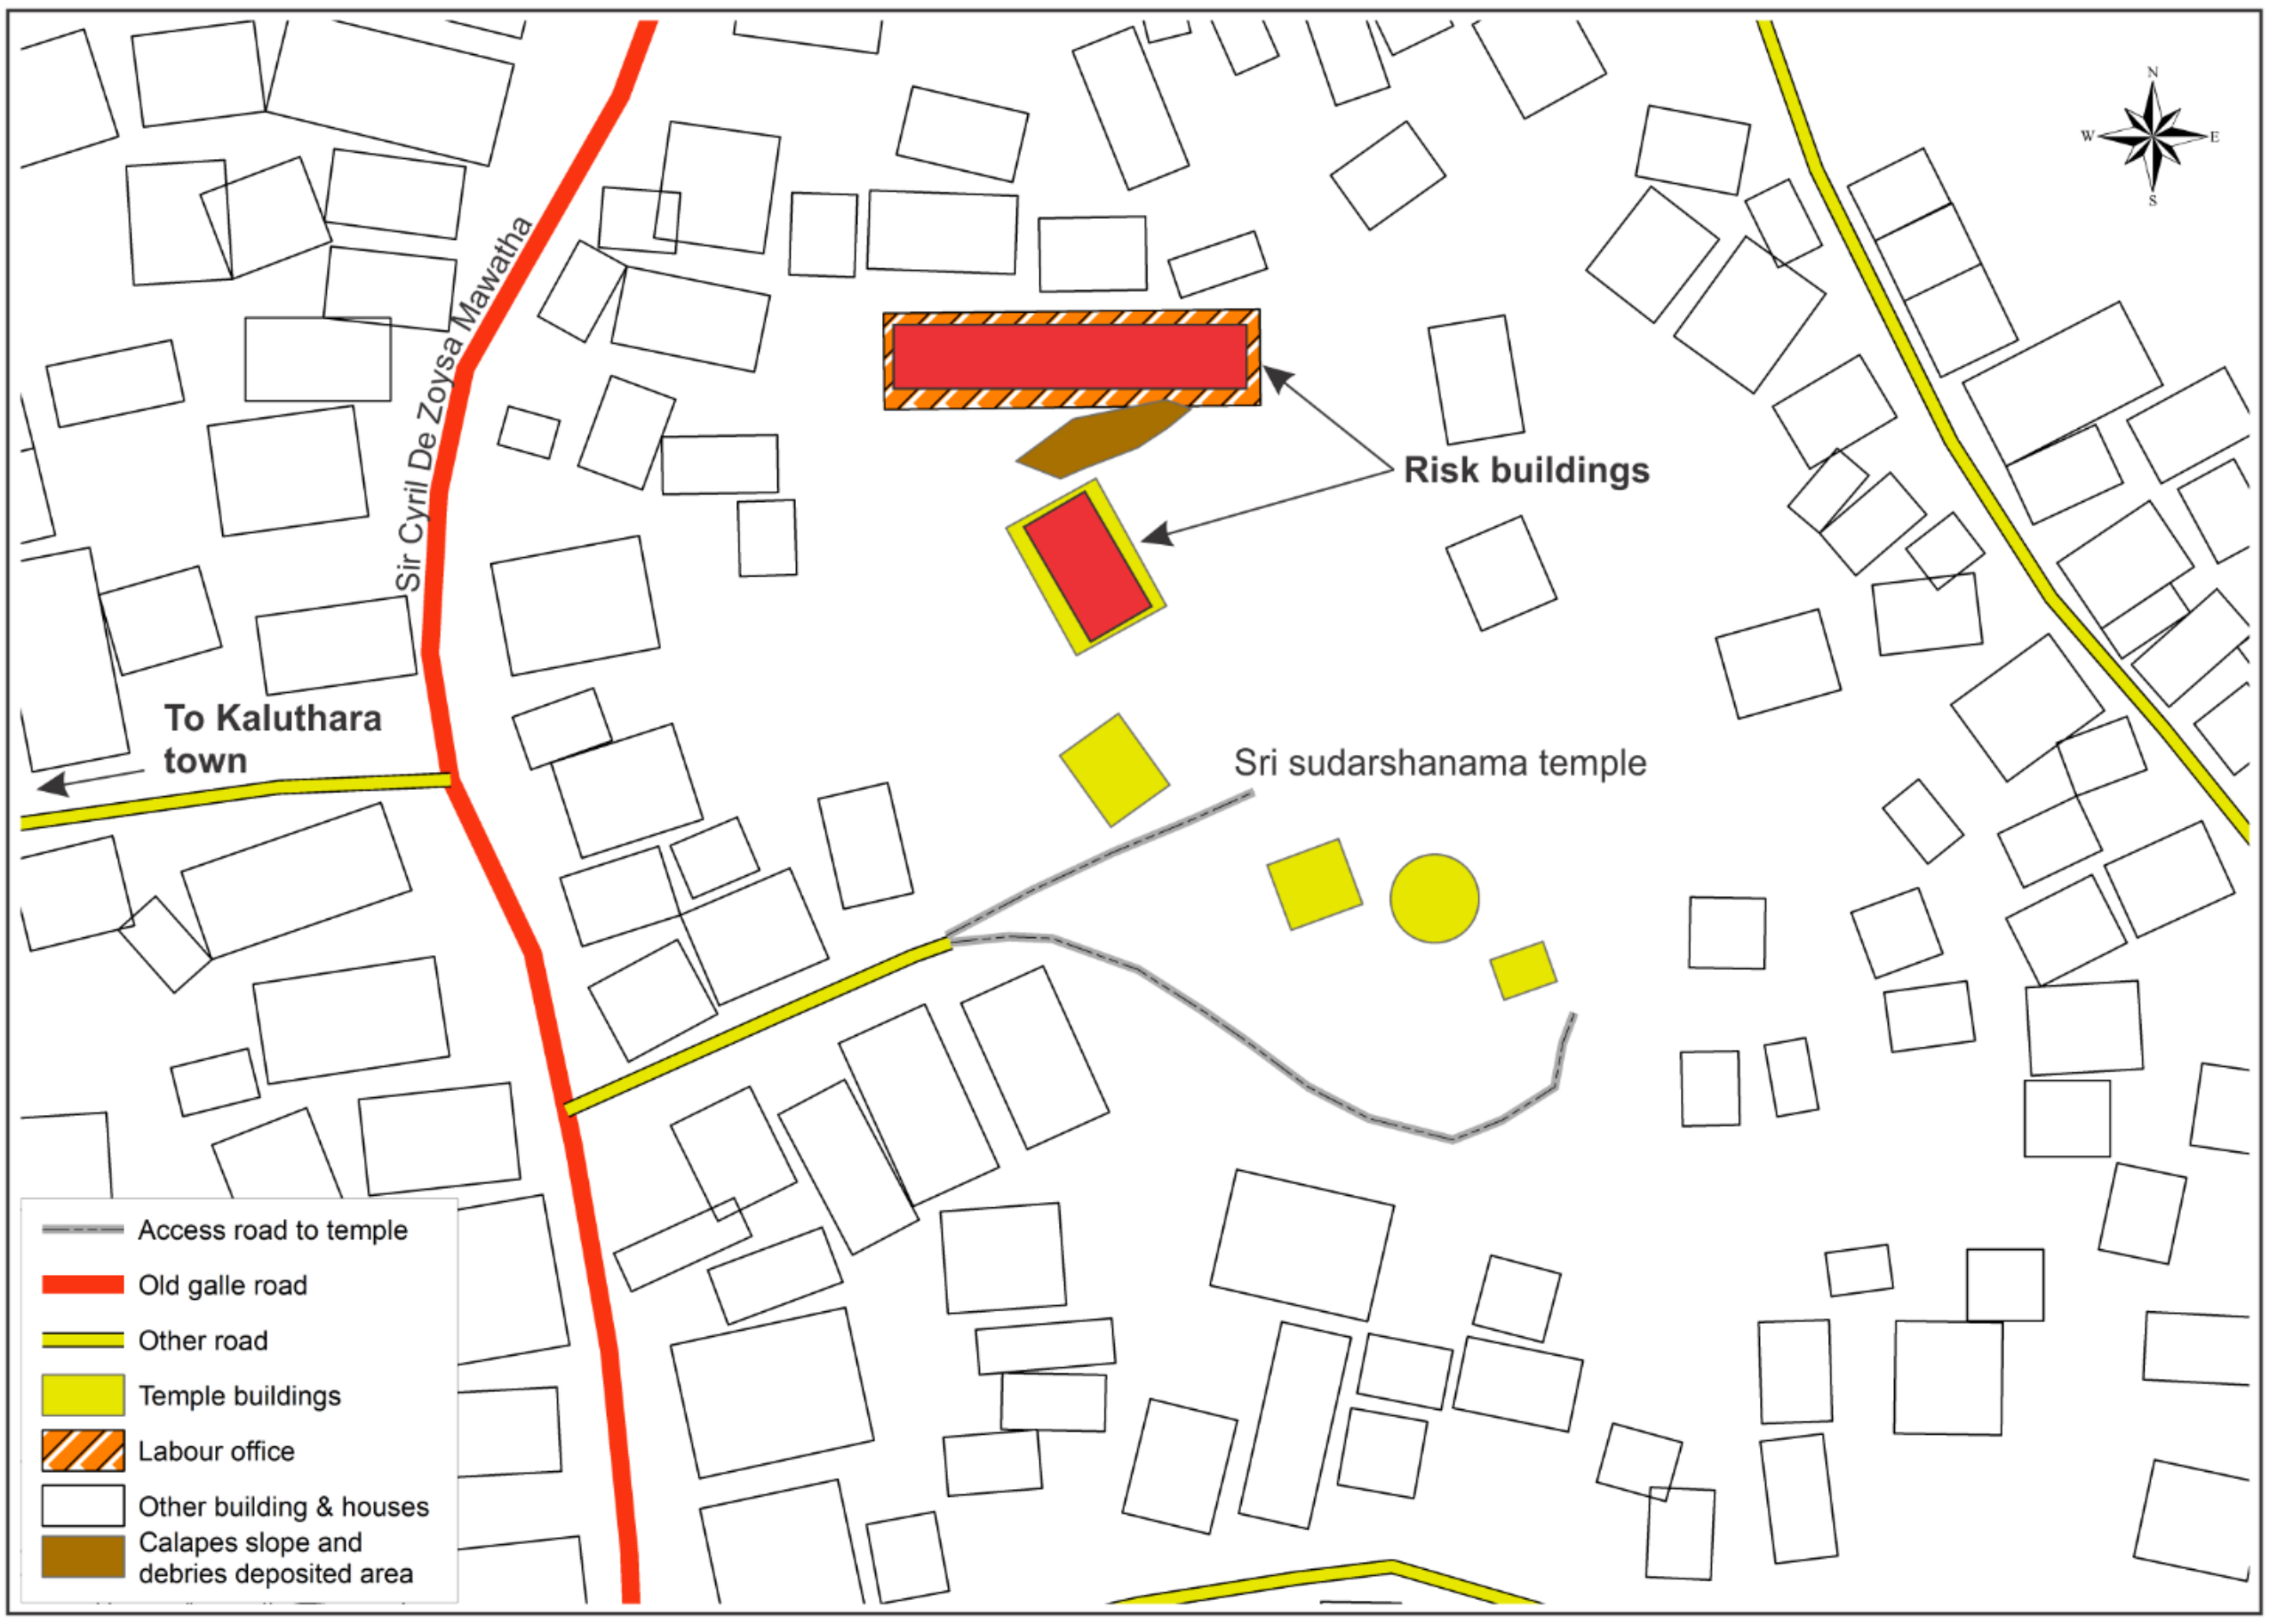
රූපය *3:* නායයෑම සිදුවූ ප්‍රදේශයේ භෞතික ලක්ෂණ සහ පිහිටීම පිළිබඳ දළ රූප සටහන

රඳවා තබා ගැනීමේ බිත්තියේ කොටසකට නාය යාම මගින් හානි වී ඇති අතර**,** කම්කරු දෙපාර්තමේන්තුවේ ගොඩනැඟිල්ලට කිසිදු හානියක් සිදු වී නොමැත. නැවත නැවත කඩා වැටෙන සුන්බුන් මගින් සිරස් කැපීම හා දෙපාර්තමේන්තු ගොඩනැගිල්ල අතර බිම් තීරය අවහිර වී ඇත. ශ්‍රී සුදර්ශනාරාමයේ නේවාසික ස්වාමින්වහන්සේට අනුව සහ ජාතික ගොඩනැගිලි පර්යේෂණ සංවිධානයේ කළුතර දිස්ත්‍රික් කාර්යාලයේ ස්ථාන භාර නිලධාරී මහතාට අනුව ඉහල බෑවුම් ප්‍රදේශයේ ආතති පැලුම් සහ විහාරස්ථානයේ ආවාස ගොඩනැගිල්ලේ ඉරිතලුම් සිදු වී ඇත. මෙම නාය යාම හේතුවෙන් බෑවුමේ ඉහල ප්‍රදේශයේ ඇති තාවකාලික කුටියකට හානි සිදුවී තිබේ. සිදුවීම හේතුවෙන් කිසිදු ජීවිත හානියක් සිදුවී නැත. යොමුව රූපය 2: ව්‍යාපෘති ප්‍රදේශයේ ජායාරූප.

රූපය *2a:* කඩා වැටී ඇති බෑවුම් කොටස	රූපය *2b:* දිස්ත්‍රික් කම්කරු කාර්යාල ගොඩනැගිල්ල සහ කන්ද අතර ප්‍රදේශයේ පහලට කඩා වැටුණු පස් සහ සුන්බුන් තැන්පත් වී ඇති ආකාරය.
රූපය *2c:* පහල බෑවුම් ප්‍රදේශය සහ දිස්ත්‍රික් කම්කරු කාර්යාලය	රූපය *2d:* කොටසක් කඩා වැටුණු සිරස් රැඳවුම් බිත්තිය.
රූපය 2e: අවදානමක් සහිත අවැස ගොඩනැගිල්ල (කුමරි කන්දේ ඉහල ප්‍රදේශය)	රූපය *2f:* අවදානමක් සහිත පහල බෑවුම් ප්‍රදේශයේ දිස්ත්‍රික් කම්කරු කාර්යාලය

රූපය 2c : ව්‍යාපෘති ප්‍රදේශයේ ඡායාරූප
